COMUNE DI MARUGGIO

Piano Comunale delle Coste

B.2.a

Interventi di recupero costiero

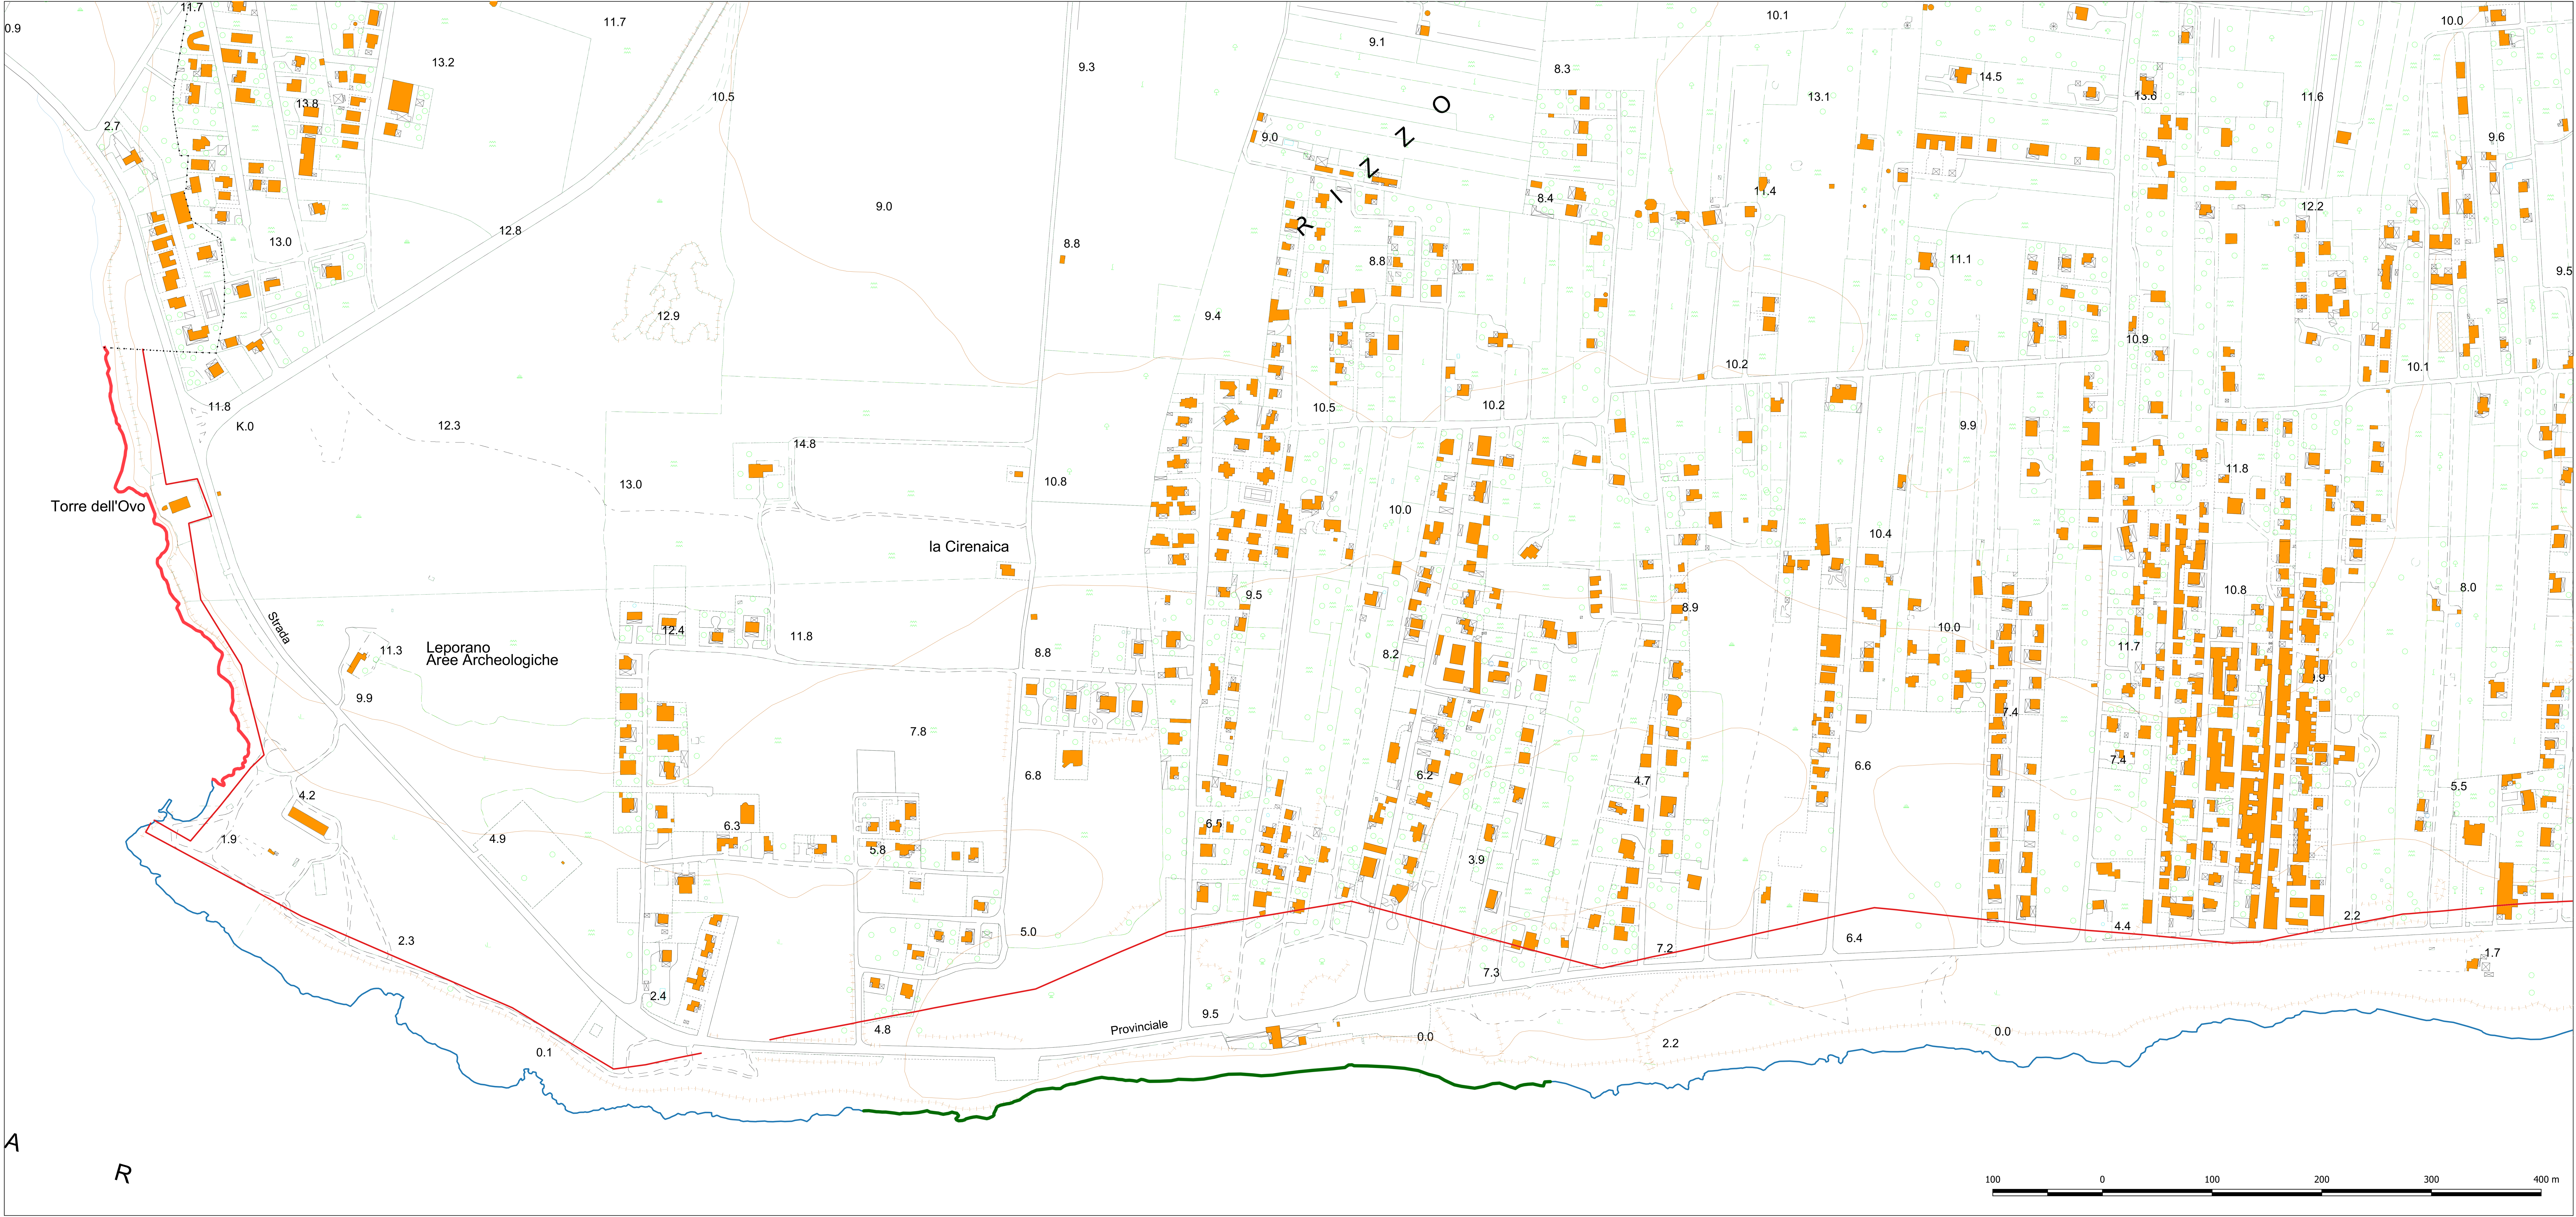
Interventi di messa in sicurezza del costone roccioso a falesia in località Torre Ovo: ripristino-miglioramento delle opere di difesa esistenti, consolidamento del versante, protezione dall'azione del moto ondoso della base della falesia.

Interventi di messa in sicurezza dei tratti di falesia in erosione alla base prossimi alla S.P. Litoranea.

Interventi di recupero dei cordoni dunari di "duna fossile": messa in sicurezza con disaggio dei massi a rischio di ribaltamento, monitoraggio degli interventi di recupero dei sistemi dunali già eseguiti e programmazione dei nuovi interventi eventualmente necessari: razionalizzazione degli accessi, protezione del piede della duna, chiusura e rinaturalizzazione dei varchi impropri, ricostruzione dunale.
